Amtliche Mitteilung

Gemeinde Mallnitz  
A-9822 Mallnitz  
Bezirk Spittal an der Drau

## Hochwasserschutz Mallnitz - Projekt WLW

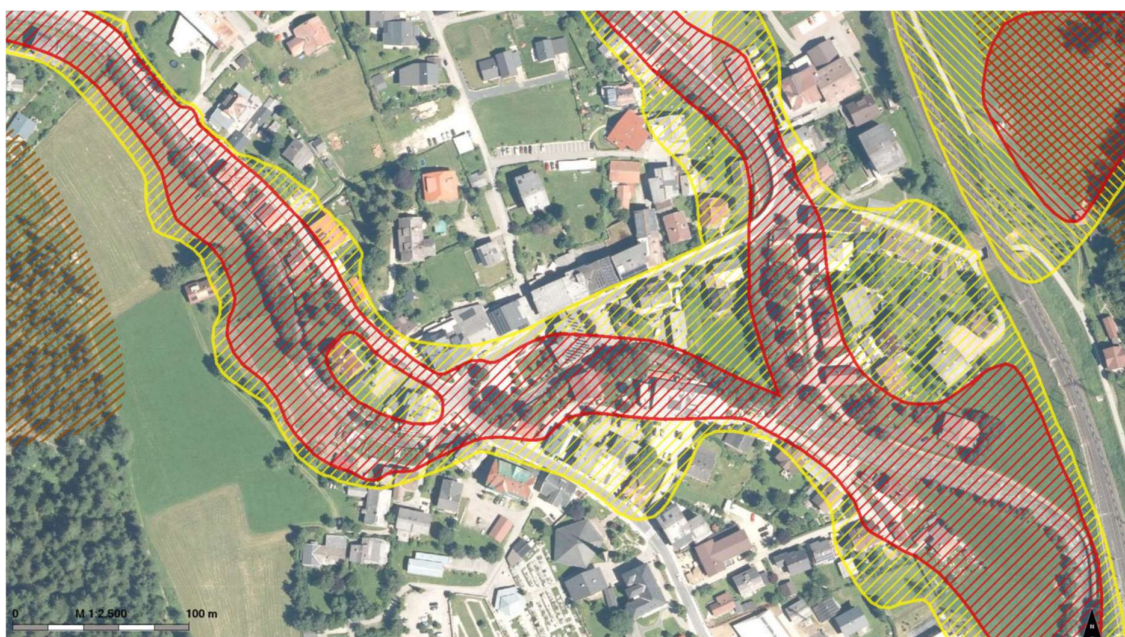
Der Ausschnitt aus dem Gefahrenzonenplan der Gemeinde Mallnitz zeigt, dass der Ortskern weiträumig in der „Roten und Gelben Gefahrenzone Wildbach“ liegt.

Aufgrund der zu geringen Durchflussprofile der Ortsverbauung am Tauernbach sowie der sich ändernden Wetterereignisse besteht bei einem größeren Hochwasserereignis ein erhöhter Schutzbedarf für den gesamten Ortsbereich von Mallnitz.

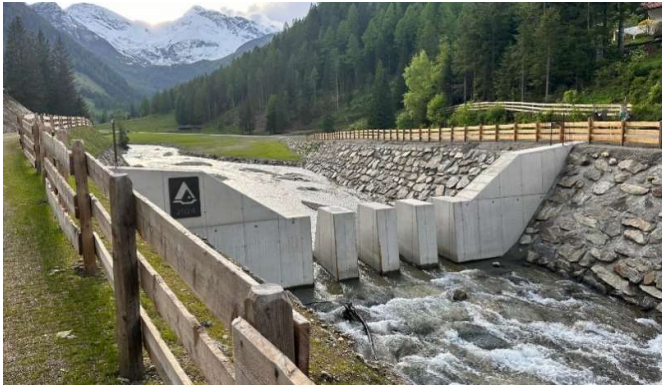
Die Geschiebe- und Wildholzrückhaltesperre im Tauerntal schützt den Ort vor Verkläuerungen und Überschwemmungen

Bereits im November des Vorjahres konnte die Geschiebe- und Wildholzrückhaltesperre im Tauerntal sowie die Bios-Brücke und die Verbauungsmaßnahmen am Tauernbach als Kernstücke des Schutzprojektes fertiggestellt werden.

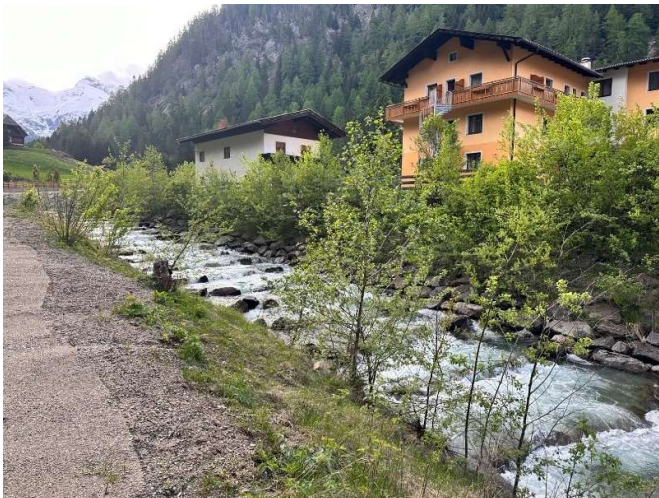
Der Baumbewuchs entlang wird punktuell wieder hergestellt und setzt nach wenigen Jahren auch selbständig ein, wie an der Fischtreppe am Tauernbach zu sehen ist

Ein Uferbewuchs ist wieder vorgesehen, wie rasch sich dieser auch selbst wieder einstellt, ist anhand der Fischtreppe am Tauernbach zu sehen.
